陆河县国道 235 水唇路段“2·11” 一般道路交通事故调查报告

编制单位：陆河县政府事故调查组

编制时间：2023 年 7 月 13 日

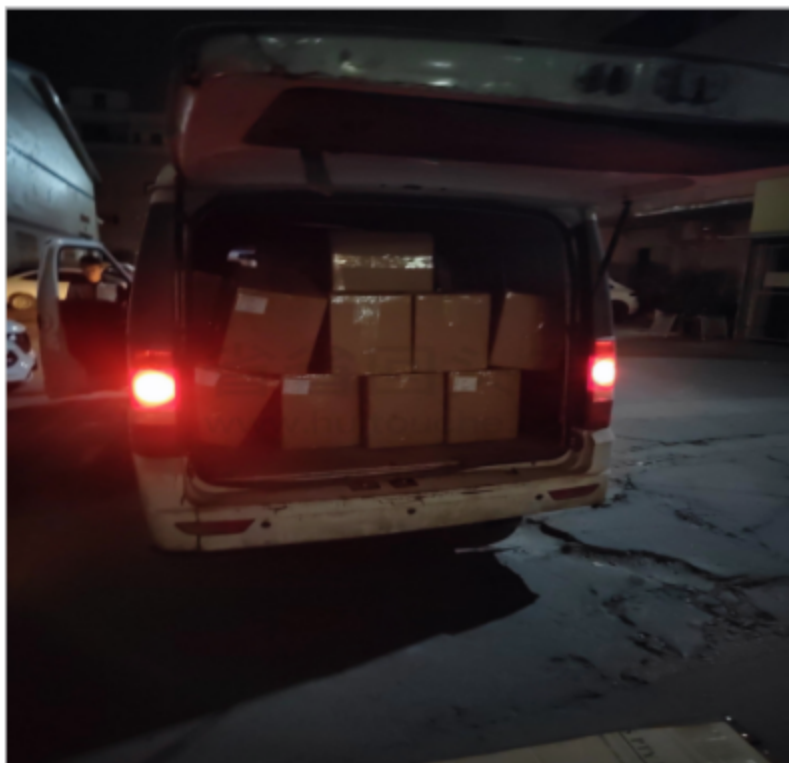
(图 1-3)

（1）**粤AA10657号轻型封闭式货车事故发生前的经过**。通过查调“省省回头车”平台对该车辆的接单记录及行程记录得知，粤AA10657在2023年2月11日在平台并无接单记录。在2023年2月10日在平台上承接了两单，其中较早一单创建时间为2023年2月10日下午13:20，显示该单出发地为广东省阳江市阳春市春湾镇永安村，目的地为广东省东莞市樟木头镇樟木头水果交易市场，订单显示已送达，无超时情况。在完成该订单后，该车辆于当日晚23:55分接受事故涉及运单，订单编号为16760445295174，出发地为广东省东莞市塘厦镇老正宗川菜，目的地为广东省揭阳市普宁市松兴雅苑，货物名称为配件，实际为深圳璐菲科技有限公司生产的迪士尼牌移动电源，重量为0.5吨，装载满仓，未发现违禁货物及超载超限情况，2月11日1:01完成装货，出发，后续无平台相关操作（见图1-1、图1-2、图1-3）。

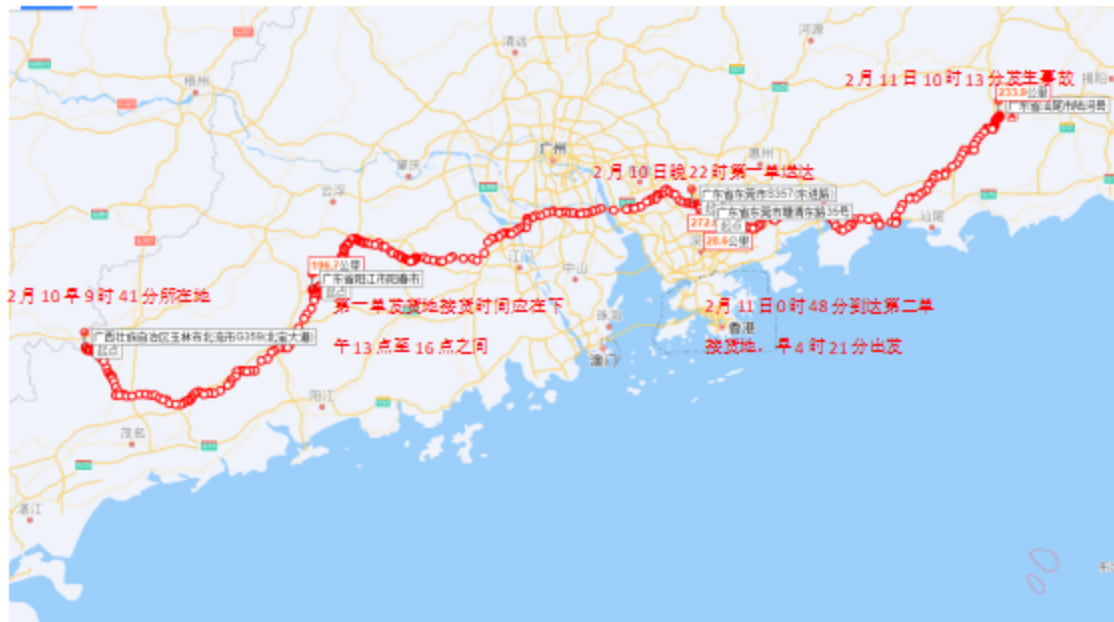
(图 2)

通过对粤 AA10657 号轻型封闭式货车车辆行经位置的识别检测，该车辆 2 月 10 日 9: 41 至 11: 08 在运行，时长为 2 小时 27 分；11: 08 至 16: 19 分车辆未被检测到，时长为 5 小时 11 分，车辆在运行中接取第一个运单；16: 19 至 22: 04 分在运行，时长为 5 小时 45 分，为运输第一单路途中；22: 04 至 23: 09 分未被检测到且移动距离较短，时长为 1 小时 5 分钟，推测为卸货及休息；23: 09 至 23: 49 分运行；23: 49 至 2 月 11 日 0: 37 分移动距离较短，推测为停车；0: 38 至 0: 48 分移动后，于 0: 48 分到 1: 05 均在同一位置，推测为装货；1: 05 至 4: 21 分未检测到且车辆位移较短，时长为 3 小时 16 分，推测为休息；4: 21 至 10: 07 分车辆运行，时长为 5 小时 46 分，随后事故发生。行驶期间不排除有充电时间。（行程地图见图 2）

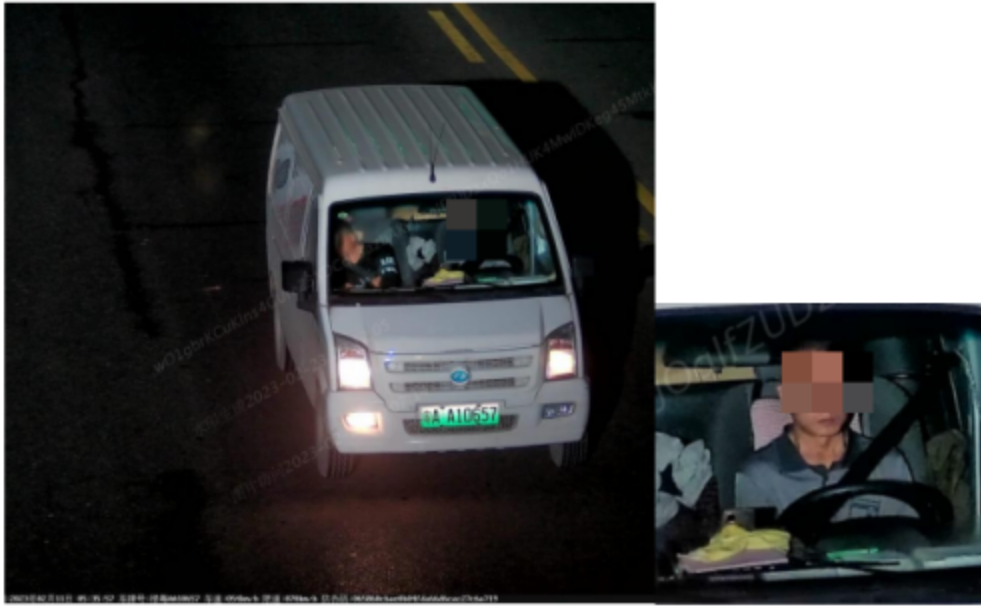
（图3）

对车辆驾驶员的卡口照片抓拍显示，在 2 月 11 日早 5: 35 分时，车辆驾驶员为沈某海，沈某在副驾驶休息，此时驾

驶员状态正常（见图3）。

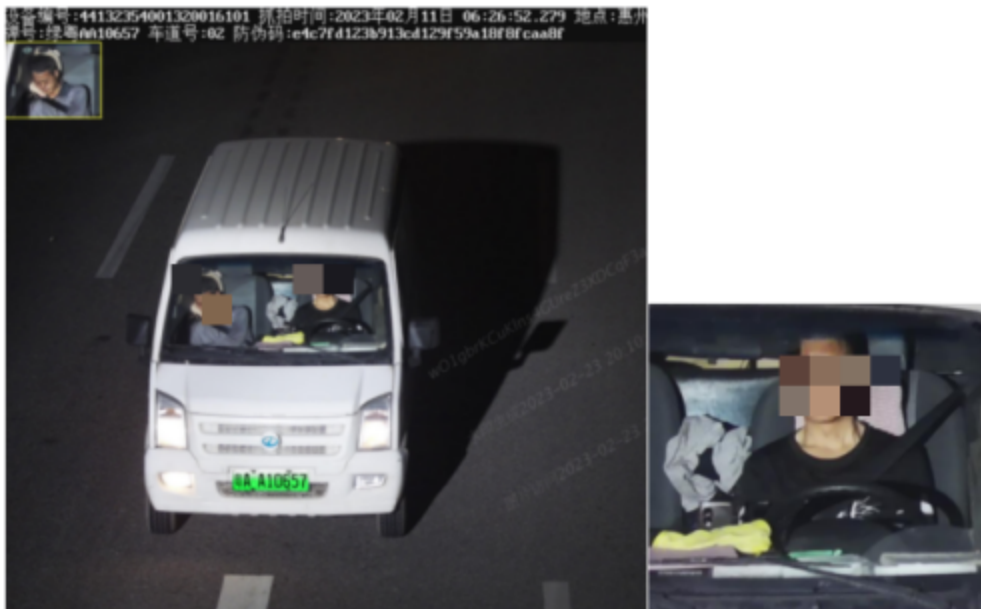
（图4）

6时26分时，驾驶员为沈某，沈某海在副驾驶位睡眠，驾驶员状态正常（见图4）。

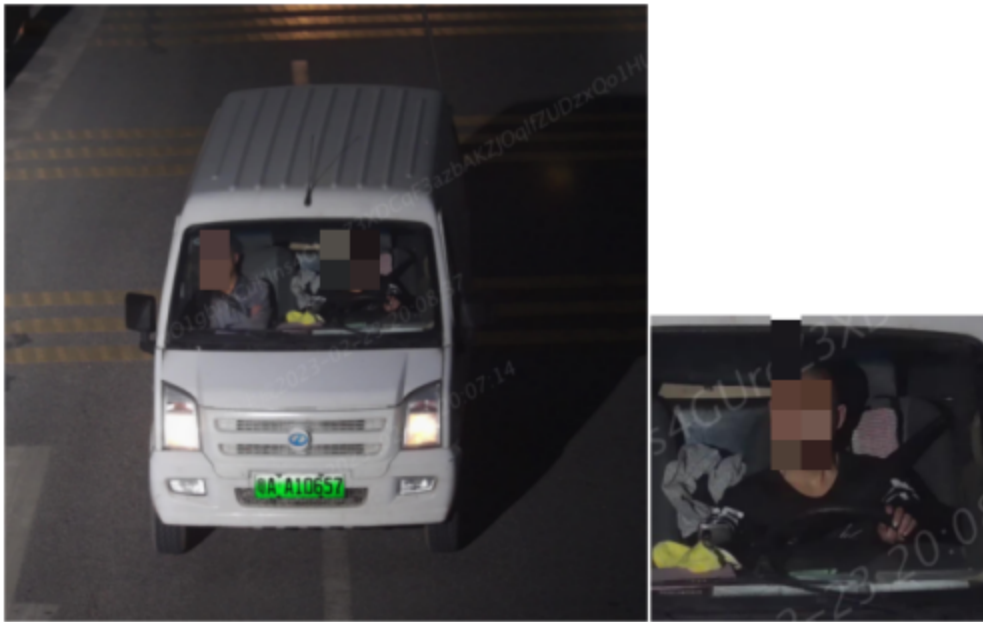
(图5)

6时53分时，驾驶员为沈某，沈某海在副驾驶位睡眠，驾驶员双眼微闭，疑似疲劳（见图5）。

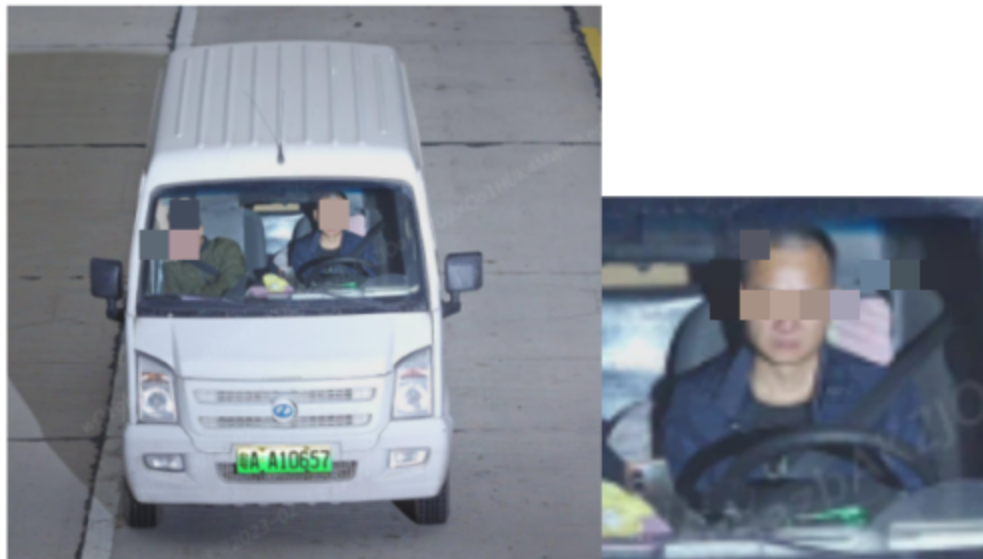
(图6)

9时23分时，驾驶员为沈某，沈某海在副驾驶位睡眠，驾驶员双眼微闭，疑似疲劳（见图6）。

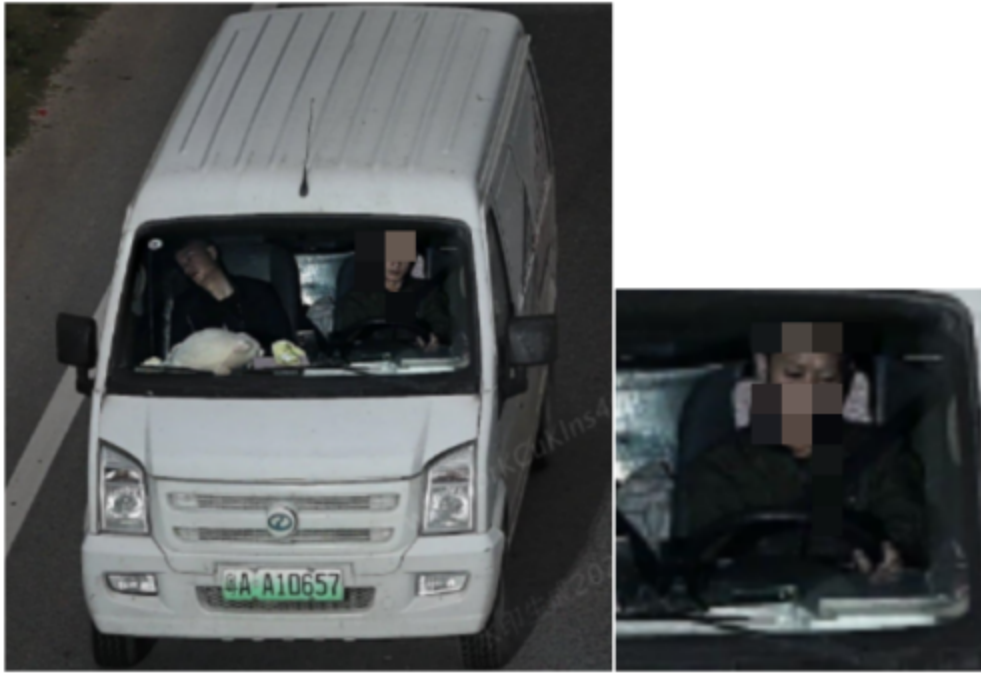
(图7)

9时50分时，驾驶员为沈某海，沈某在副驾驶位睡眠，驾驶员头部倾斜，双眼微闭，疑似疲劳（见图7）。

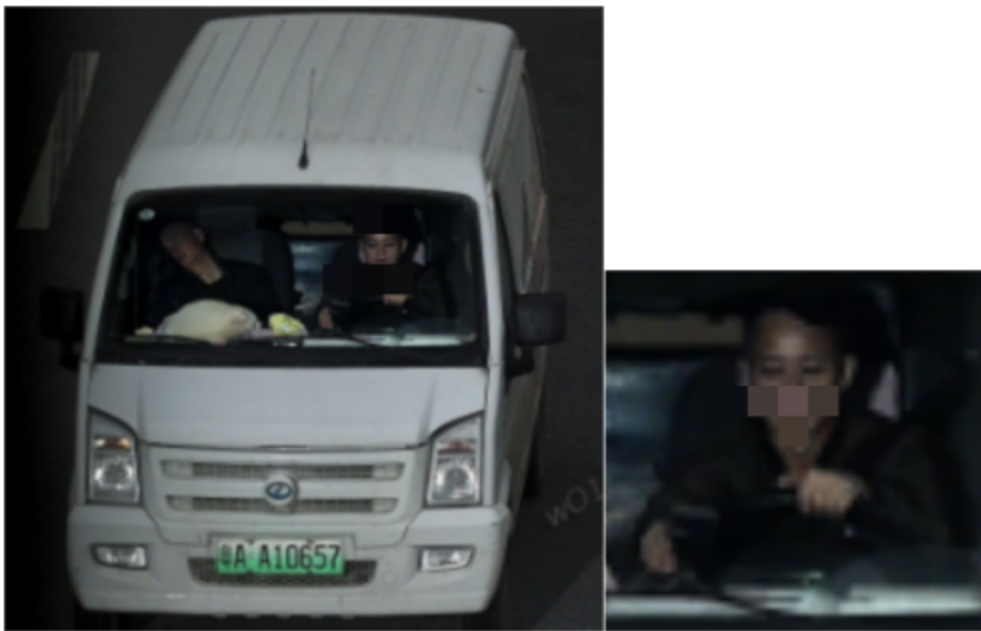
(图8)

9时56分时，驾驶员为沈某海，沈某在副驾驶位睡眠，驾驶员明显疲劳（见图8）。

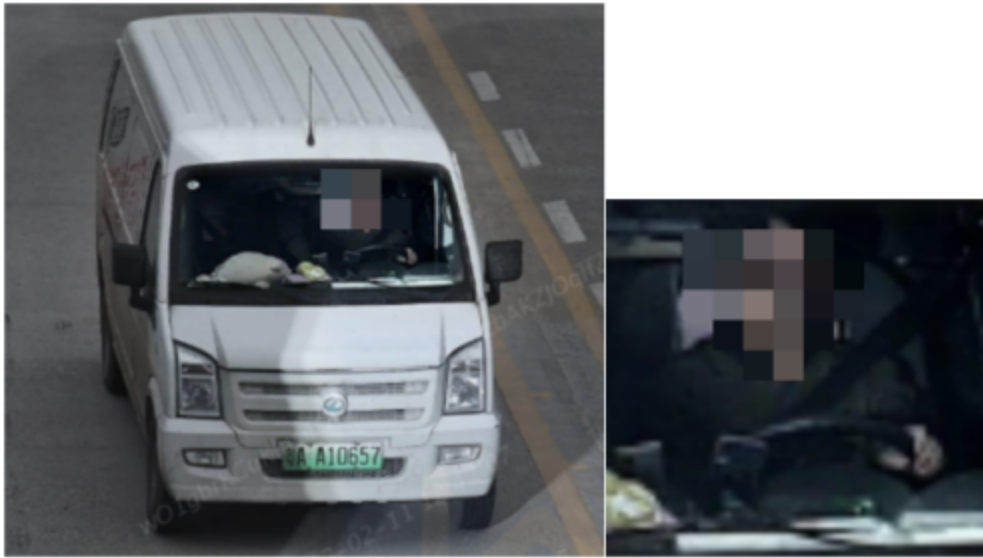
(图9)

10时03分时，驾驶员为沈某海，沈某在副驾驶位睡眠，驾驶员疲劳（见图9）。

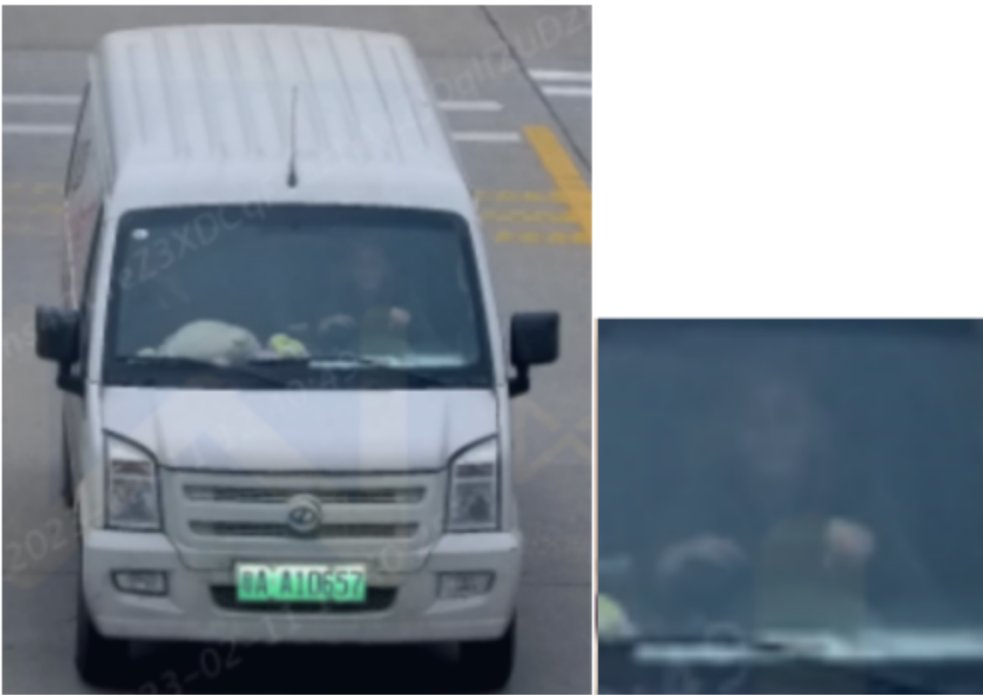
(图10)

10时07分时，驾驶员为沈某海，沈某在副驾驶位睡眠，无法观测清楚驾驶员状态（见图10）。

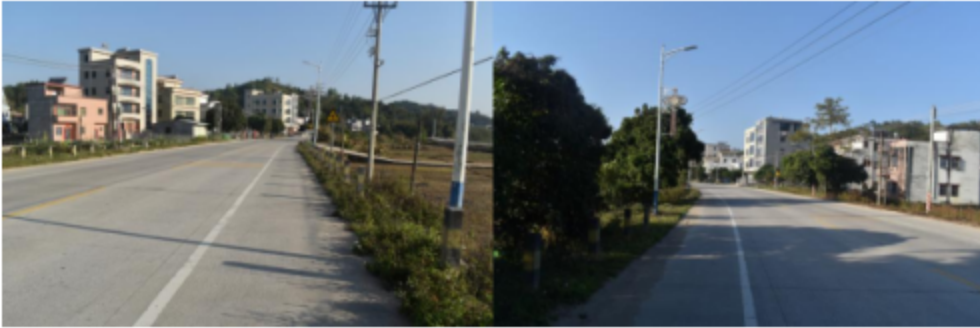
（图 11）

事故现场位于陆河县国道 235 线水唇墩塘村博背村，该道路呈南向北偏东走向，北向揭阳方向，南向汕尾方向。该路段道路材质为水泥路面，道路双向两车道，总宽度 11.9 米，道路中线以黄虚线分割，单向宽度约 6 米，其中机动车道宽度 3.9 米，非机动车道 2.1 米，机动车道以白色实线标识，道路线性清晰，状况良好。（见图 11）

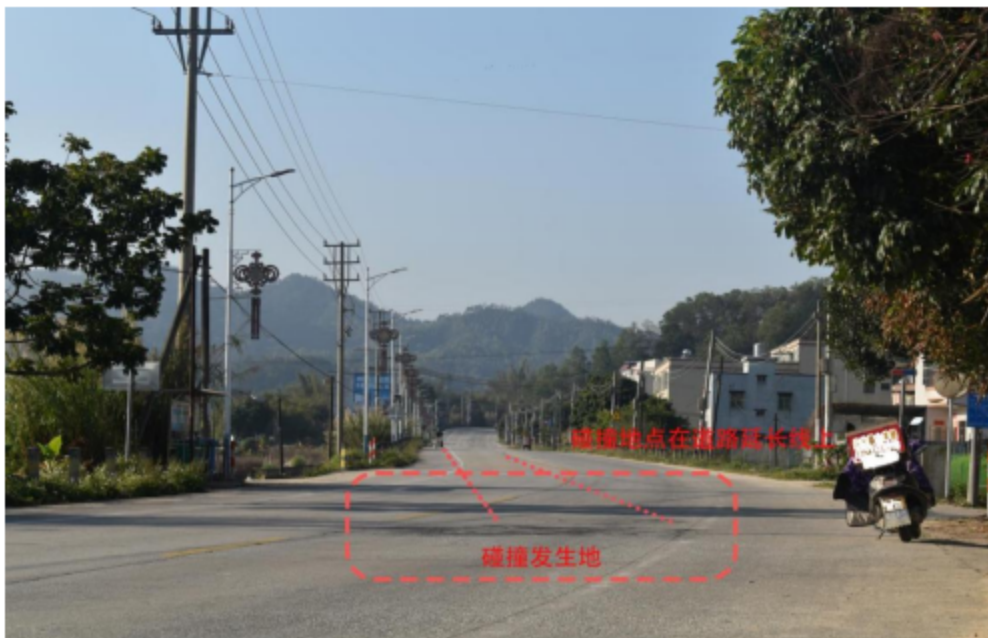
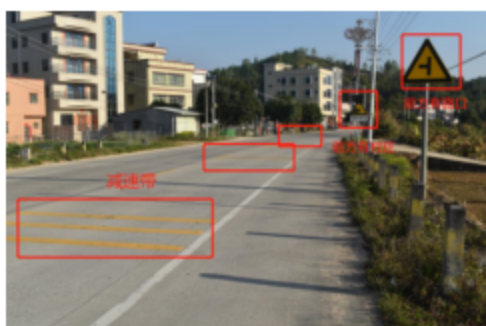
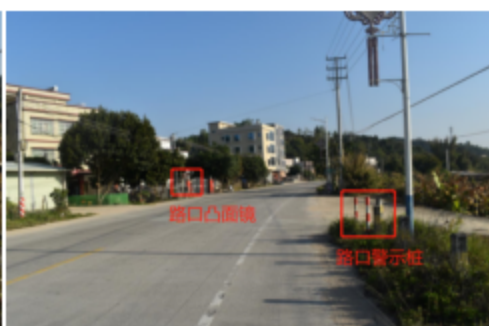
经现场勘查该路段，距离事故发生地南向约 500 米处，道路存在一个左转弯，且有一定的坡度，转弯之后衔接约 500 米的直行下坡道路，随即为事故发生地点的右转弯道路，事故地点在道路转弯处，位于直线道路的延长线上。该处道路在右转弯前后均设有黄色减速带，减速带状况良好。道路周边设置有前方有路口黄色三角警告标志、前方有村庄黄色三角警告标志，在路口两旁设有红色防撞柱，在村庄住户附近设置警示柱。道路交通安全设施齐备，符合国家和行业相关规范要求。（见图 12-1、12-2、12-3）

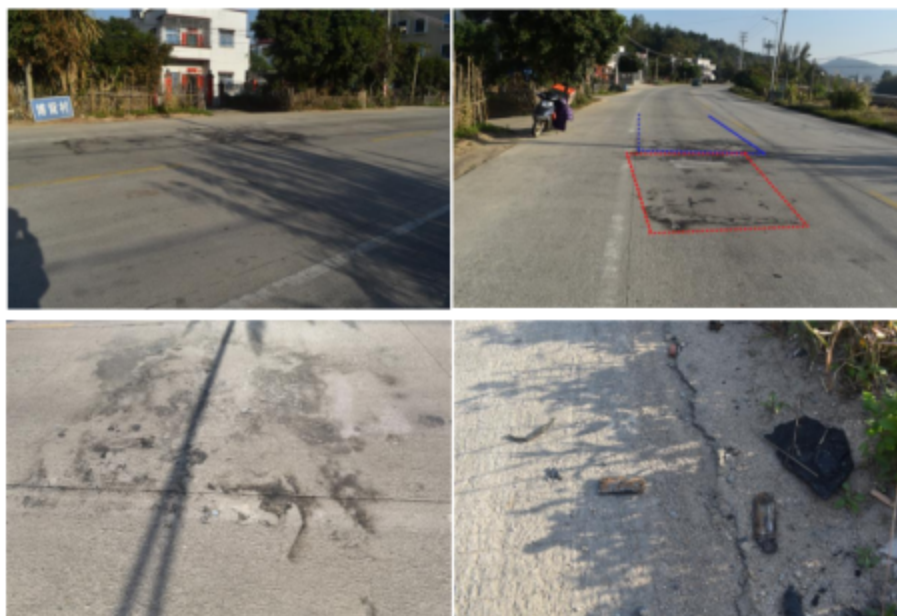
(图 13)

事故现场可见车辆燃烧后留存的印记，地面可见较为完整的车辆轮廓形状，路面残留轮胎燃烧残留物，载装货物移动电源燃烧残留物，路侧两边可见散落的未完全燃烧的移动电源及部分车辆零部件。（见图 13）

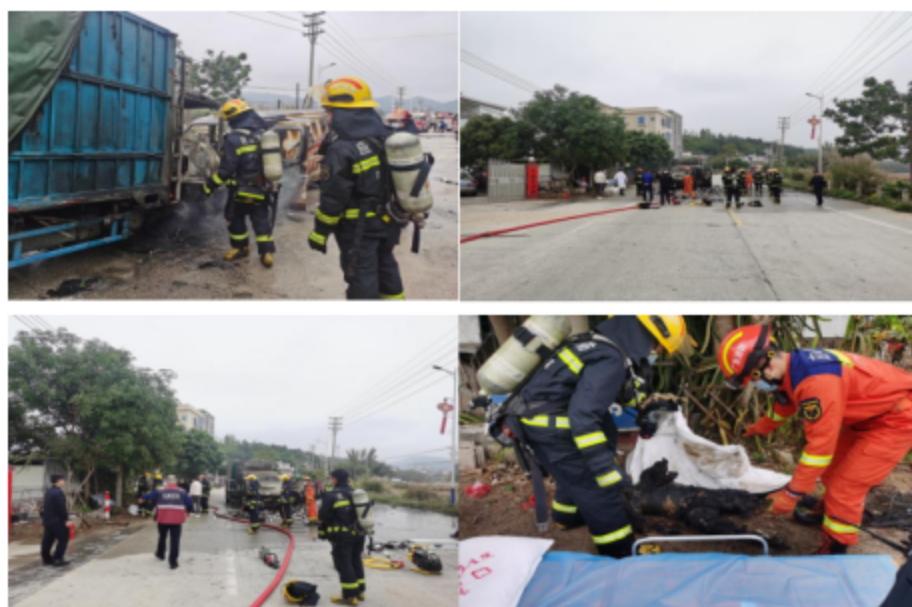
(图14)

2月11日10时14分接报事故警情后,陆河县消防救援大队立刻调派3辆消防车、18名指战员迅速赶赴现场,同时调派水唇镇政府专职消防队1车6人赶赴现场,10时30分到达事故现场,粤AA10657号轻型封闭式货车车头正处于猛烈燃烧阶段,消防救援大队立刻展开扑救,10时40分将位于粤AA10657号轻型封闭式货车驾驶室中的2具尸体移出着火车辆,10时50分,现场火势彻底扑灭(见图14)。

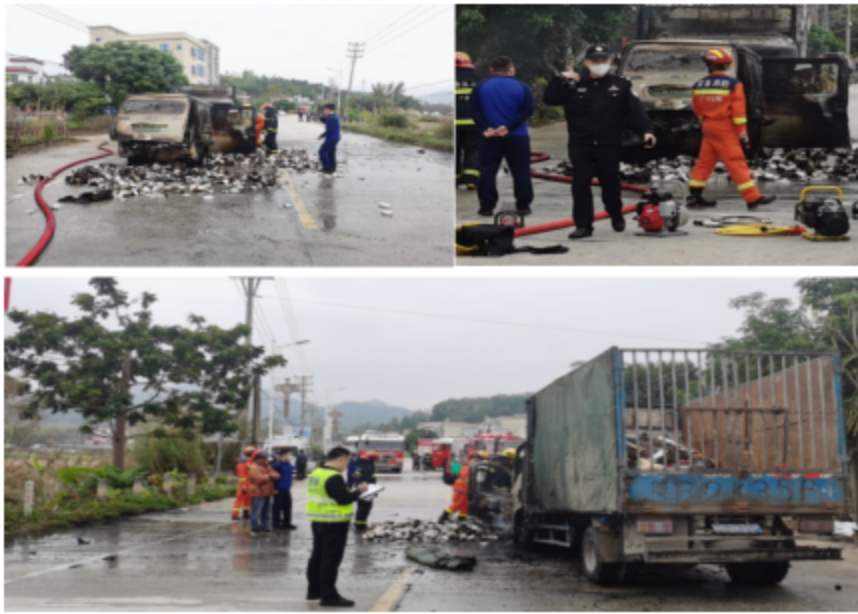
(图15)

陆河县公安局交通警察大队在接到事故警情后,迅速组织4名交通警察,2名警务辅助人员于10时16分出警,于10时36分到达现场,配合消防救援队开展事故救援和现场勘查工作,同时对事故现场路段采取临时封闭等管制措施,

12时20分完成现场处置过程,恢复相关道路通行(见图15)。

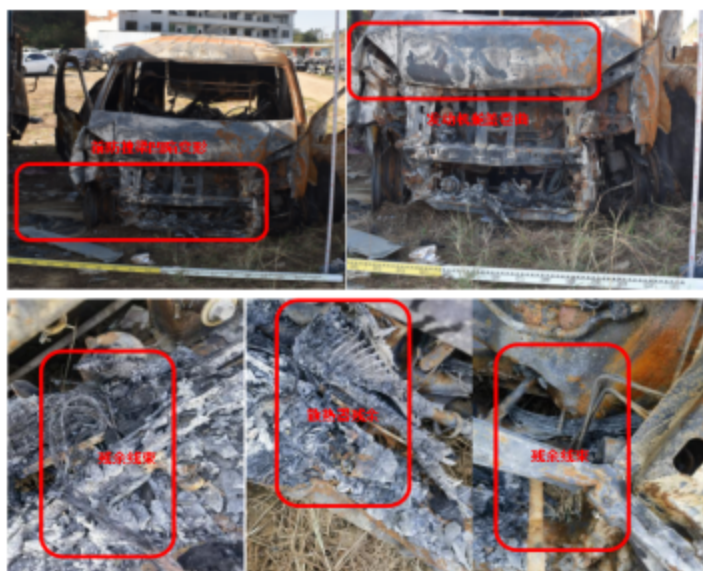
（图 16）

粤 AA10657 号轻型封闭式货车前部凹陷变形，系本次事故碰撞导致，车辆发动机罩向下卷曲，已无法打开；车辆前防撞梁有明显凹陷变形；散热器、散热器格栅，保险杠蒙皮已烧毁；车辆前部管路及线束可见残余但已烧毁。（见图 16）

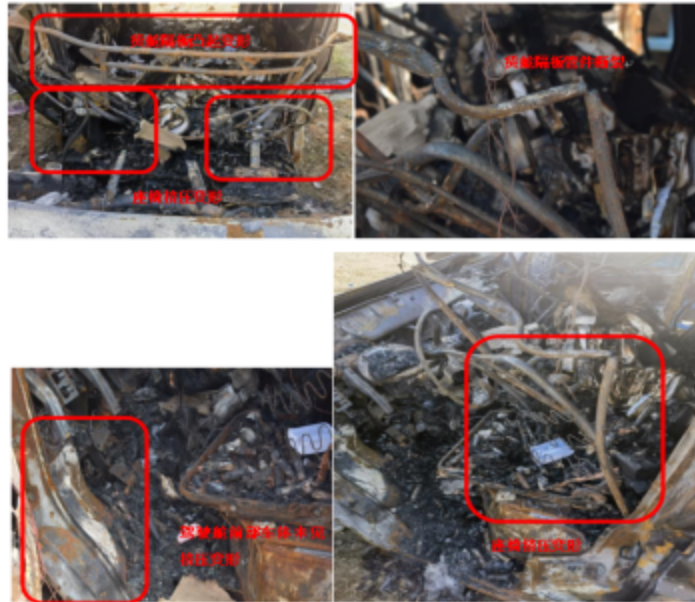
（图 17）

驾驶舱内前仪表板、驾驶座椅、副驾驶座椅、方向盘、中控均已烧毁；货舱隔板向驾驶舱凸起变形，隔板管件断裂，驾驶员座椅、副驾驶座椅被隔板挤压变形；驾驶舱前部车体未见挤压变形；驾驶舱内堆积装载货物的燃烧残留物。（见图 17）

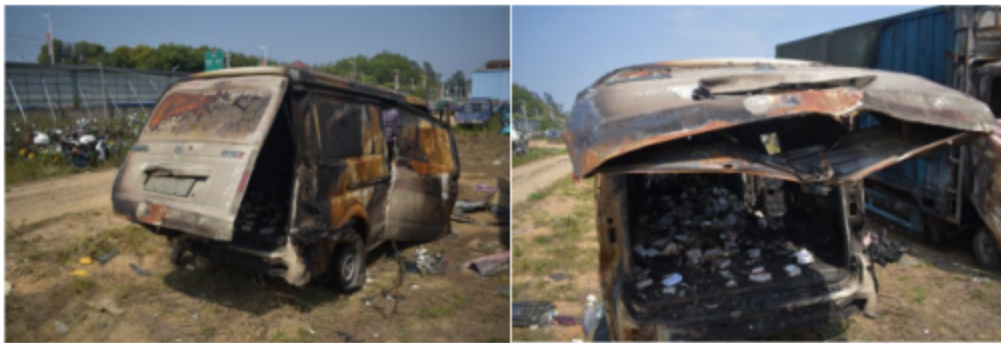
（图 18）

车辆后部有明显火烧痕迹，货舱内见火烧痕迹，未见明显碰撞痕迹。（见图 18）

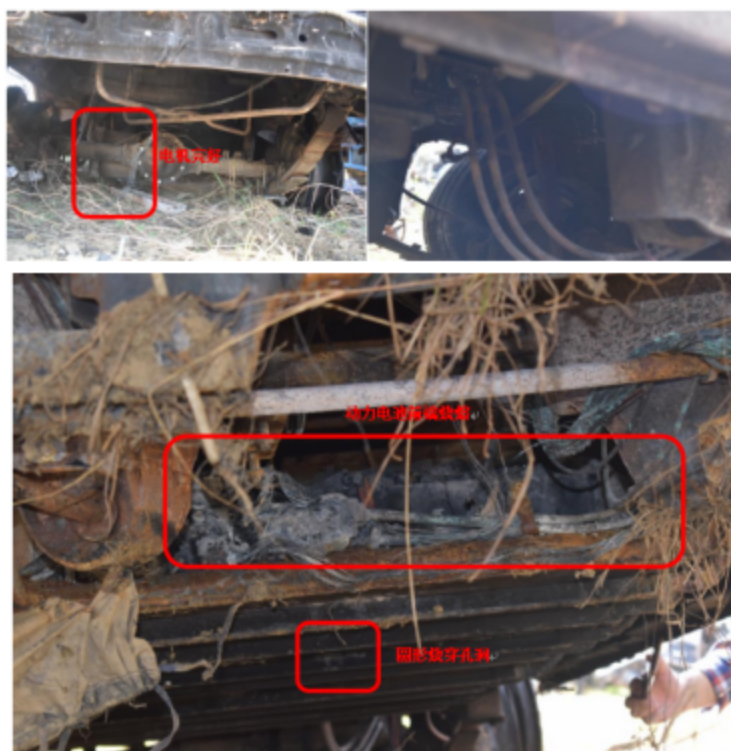
(图 19)

车辆底部见电机完好，电机线束完好，动力电池前端有融毁情况，动力电池中部见一圆形烧穿孔洞。（见图 19）

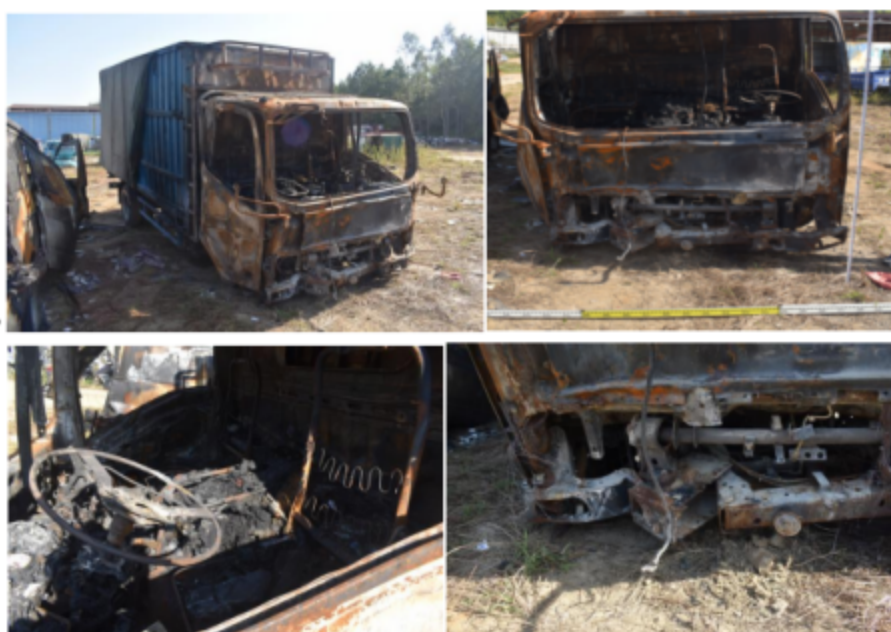
(图 20)

粤 B2K35P 号轻型栏板货车前防撞梁右侧有明显碰撞变形，车辆前部烧毁，乘员舱内可见火烧情况。(图 20)

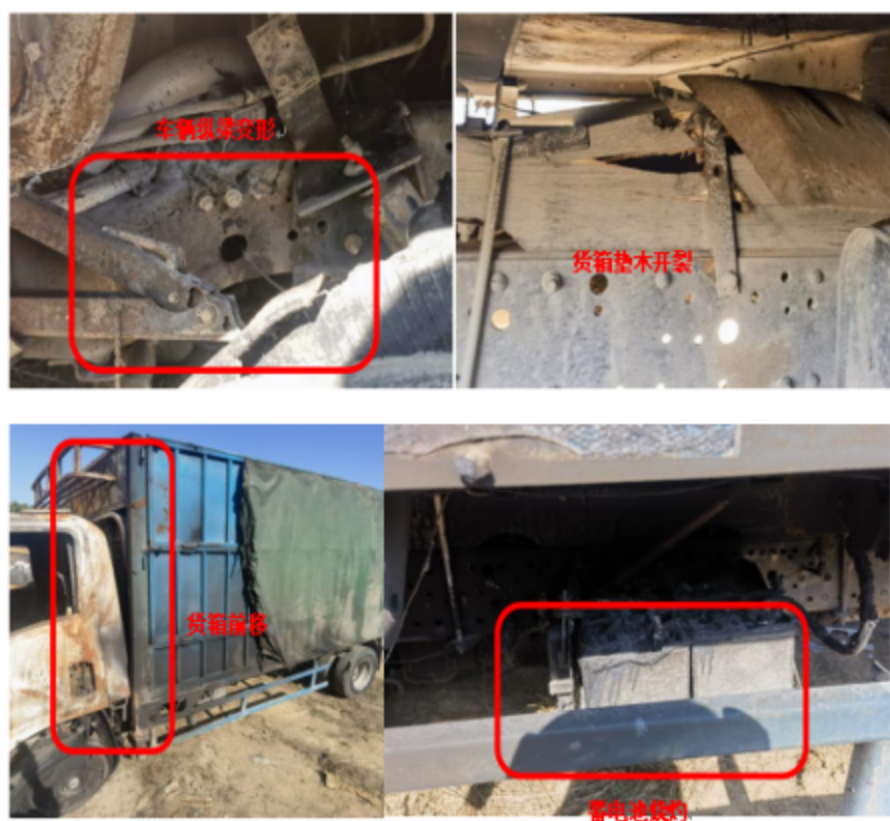
（图 21）

车辆纵梁变形，货箱垫木碰撞开裂，货箱前移，蓄电池见灼烧痕迹。（见图 21）
