陆河河口麦湖“7·11”群众意外死亡事故 调查报告

编制单位：陆河县政府事故调查组

编制时间：2023年10月26日

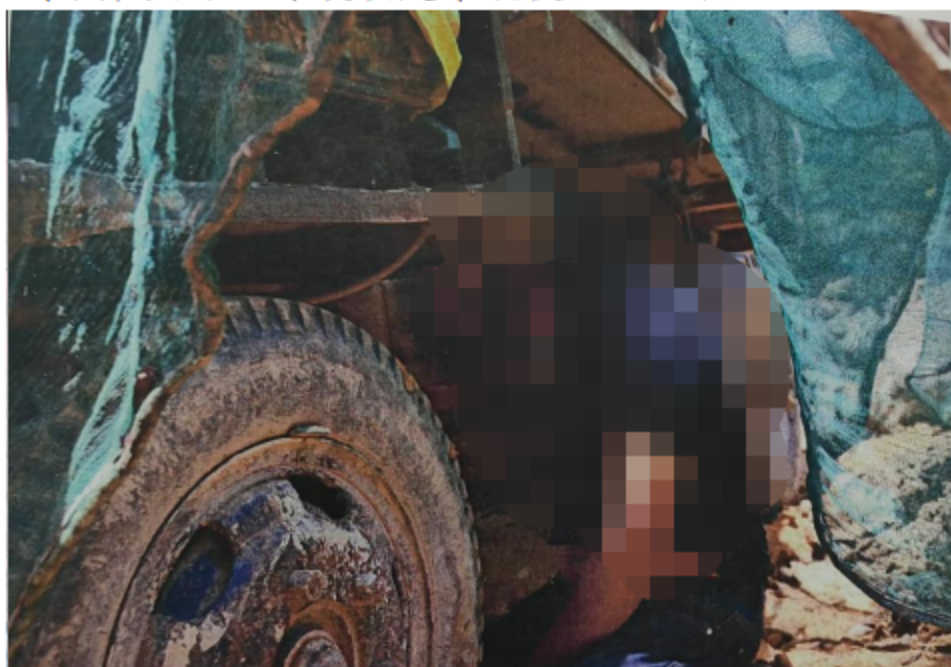
（图1）

法正常卸出。朱某遂停止倾倒工作，自行到车厢下方对车辆自卸系统进行检查维修，其现场工友谢某和李某提醒朱某不要自行维修，并让朱某把废泥土载回工地叫挖掘机卸，卸完后到修车店检修。但朱某未听劝阻，仍继续维修，未采取有效安全防护措施，冒险操作。检修时，车厢突然下压，直接挤压到朱某头部，导致该起事故发生。（图1）

朱某在对出现异常的车辆自卸系统进行检修时，没有采取任何安全防护措施，冒险进入车厢底部，违规检修车辆，车厢突然下压，直接挤压到朱某头部，导致本起事故发生。

为了吸取本次事故教训，防止类似事故的发生，特提出如下事故防范措施建议：一是各镇、各负有安全生产监督管理职责的部门应加大安全生产宣传教育力度，扎实推进安全宣传进企业、进农村、进社区、进学校、进家庭，有效贯彻安全发展理念，大力营造全社会人人讲安全、参与安全管理的良好氛围，切实提高全民安全意识，时刻关注安全、做好自身安全防护。二是各镇、村要加强对农村自建房的监管和指导，加大巡查力度，严格排查各类事故隐患，切实提高建筑施工行业本质安全水平。三是农业农村部门、各镇道安办、村劝导站和劝导员要加大对农用车辆的监督管理，加大安全劝导和整治力度，严禁不符合安全规定车辆的上路和使用，严防事故发生。
