# 陆河河口云峰“8·26”一般高处坠落事故 调查报告

编制单位：陆河县政府事故调查组

编制时间：2023年12月

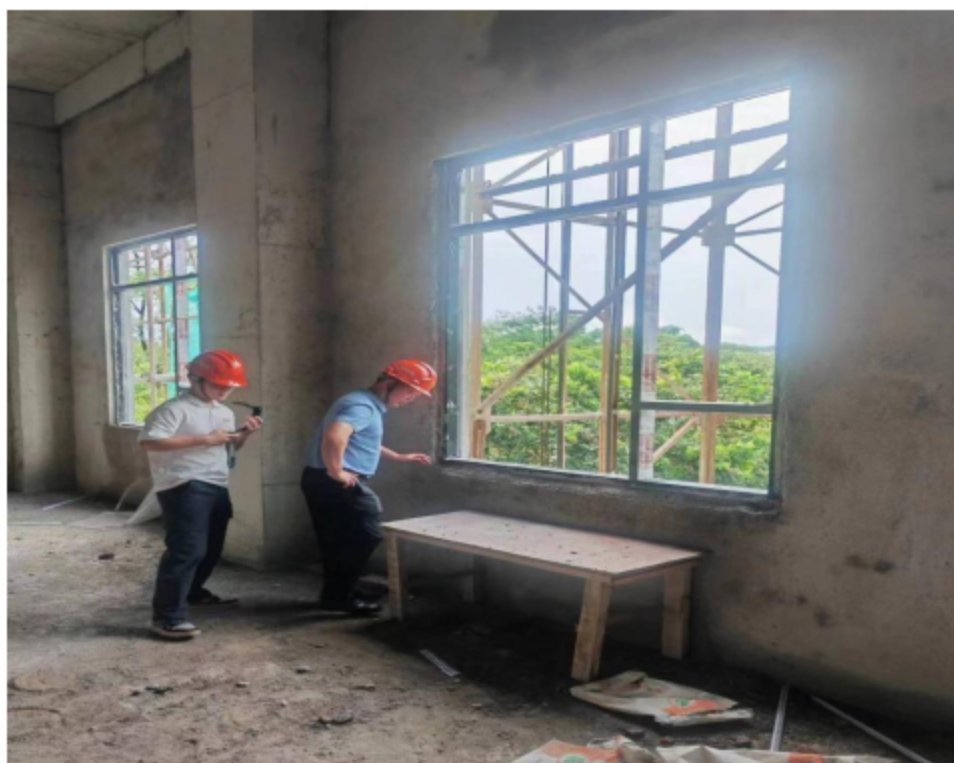
（图1）

建房负一楼将物料和工具搬至物料提升机吊篮处，后操作提升机至一楼窗户处。随后，卢某从楼梯走上一楼靠近物料提升机的窗户边，欲从窗户到提升机吊篮处取工具，当卢某踩上窗户边临时放置的踏步马凳时（见图1），由于踏步马凳不稳固，向后倾倒，致使卢某身体向前倾，从窗户边坠落，坠至物料提升机井下方负一楼地面上，导致卢某受伤致死。

事故的直接原因是：卢某未按规定系安全绳、未正确佩戴安全帽，违规进行高处作业。在攀爬窗户时，脚踩窗边临时放置的踏步马凳，由于踏步马凳不稳固，向后倾斜，致使卢某身体失衡前倾，从窗户边坠落，坠落时安全帽脱落，导致事故发生造成严重后果。

时，由于踏步马凳未进行固定，导致工人上下易倾翻。加之物料提升机楼层卸料通道和平台已拆除，导致物料提升机与结构间距过大。一旦工人攀爬窗户，踏步马凳发生倾翻，工人就易从窗边坠落。

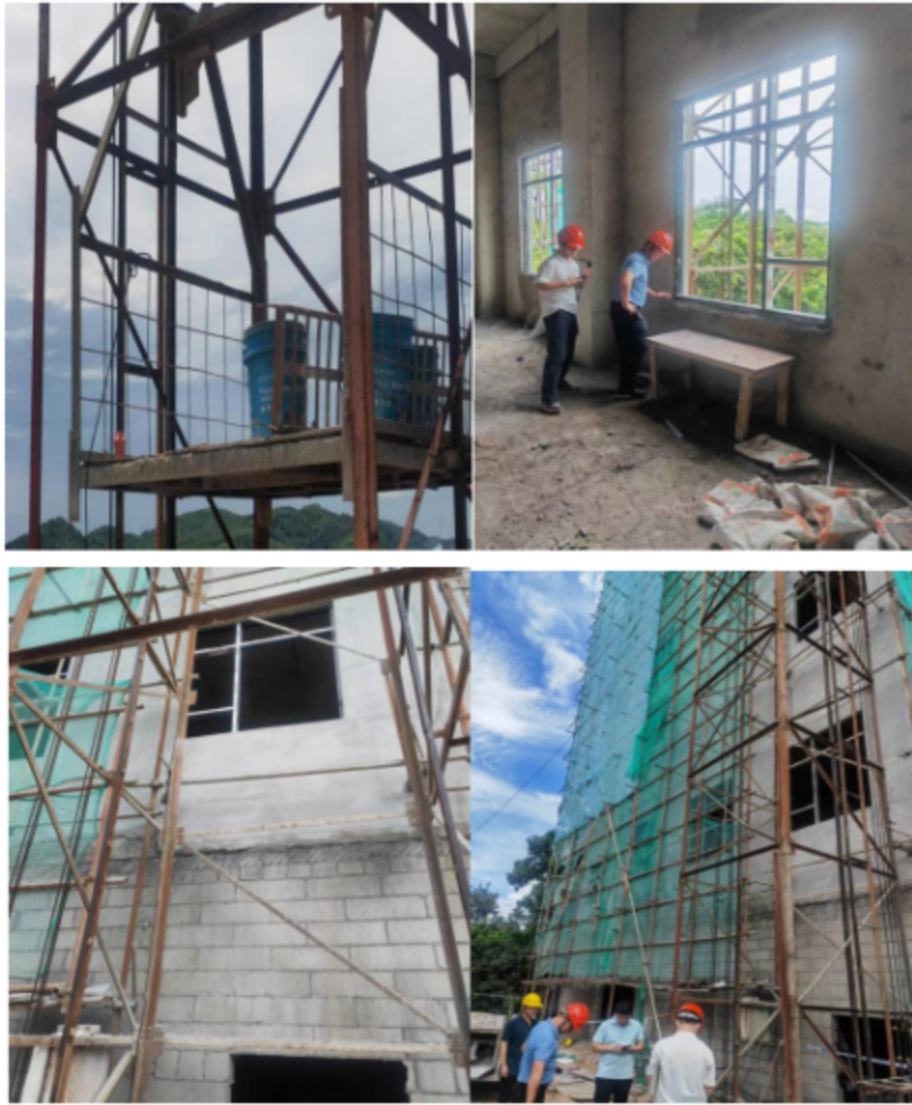
(图2)

事故现场位于上坝村在建自建房，经对该在建自建房现场勘查，发现存在以下问题：1.存在较大危险因素场所（临边、电梯井口边等）未设置安全警示标志和安全防护措施；2.施工人员上下脚手架施工作业未搭建施工外用楼梯及通道；3.物料提升机采用单轨式，吊篮滑轮已严重变形，存在脱轨风险；4.吊篮与钢丝绳采用普通施工步步紧连接，未使用专用插销，存在脱落风险；5.物料提升机架体无防护措施，楼层卸料平台与外架相连不牢固，存在侧翻风险；6.窗边擅自搭设未固定的踏步马凳，攀爬时存在倾翻风险；7.现场物料提升机上下控制装置绑扎在吊篮上不符合要求，吊篮上下容易造成电缆线拉断。（见图2）
