陆河新田某种养殖专业合作社“7·8” 一般车辆侧翻事故调查报告

编制单位：陆河政府事故调查组

编制时间：（2023年12月29日）

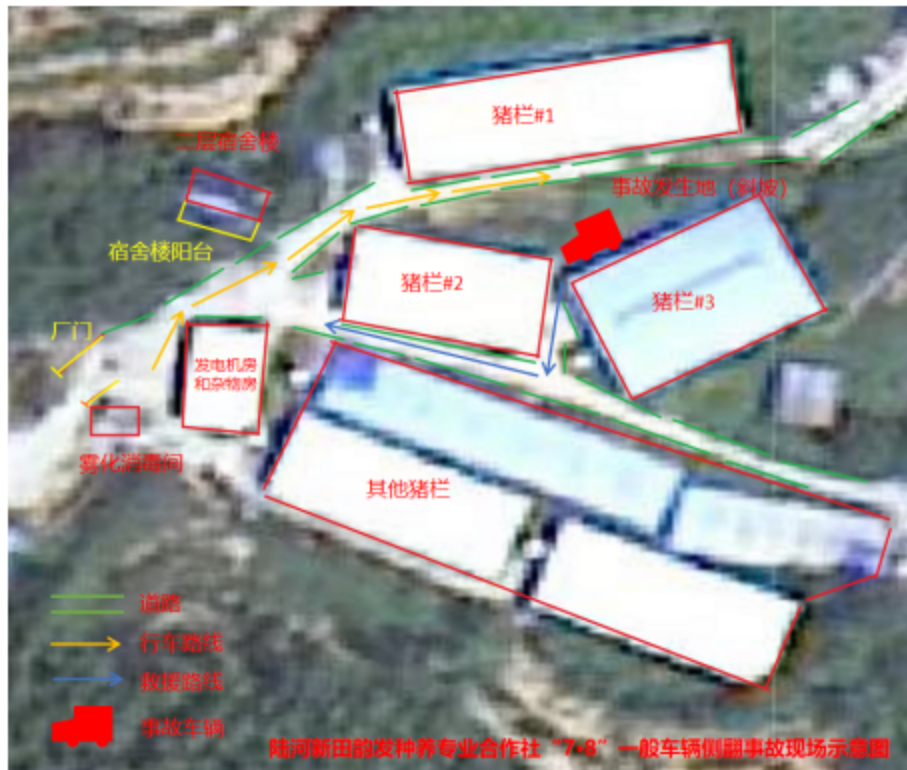
(图1)

2023年7月8日18时30分左右，刘某在陆河新田某种养专业合作社的雾化消毒间附近往三轮摩托车装载猪药粉，而后驾车至猪栏#1南侧道路中段时，由于操作失误，车辆偏离道路驶向路边斜坡，致使人与车辆翻坠至猪栏#3北面墙边，造成刘某受伤，车辆严重受损。（事故发生现场及经过示意图见图1）

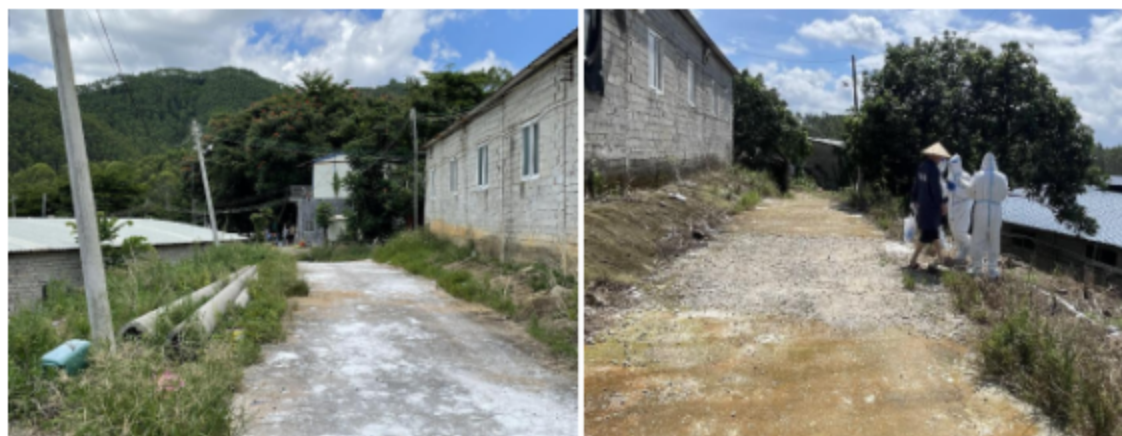
（图 2）

事故现场位于陆河新田某种养专业合作社猪栏#1 南侧道路中段，该道路为沙土路面，道路宽约 5.5 米，呈西东走向，事故路段路面平直，南边路面与猪栏#2#3 之间存在一向下斜坡，斜坡垂直高度约 4 米，路边未设置安全警示标志或防护栏。（见图 2）

2. 陆河新田某种养专业合作社未在场内危险场所设置安全警示标志，对可能存在坠落的边坡临边未设置安全防护措施；对场内车辆缺乏安全管理，使用无号牌、未年检的三轮摩托车给员工作为生产工具使用，未及时制止和纠正员工无证驾驶三轮摩托车行为，放任员工无证驾驶三轮摩托车；未制定岗位操作规程和车辆管理制度并对员工进行培训教育。其现场安全管理、安全教育培训工作不到位、对员工和车辆的安全管理主体责任落实不到位，是导致该起事故发生的间接原因。

检查工作，及时制止和纠正从业人员不安全行为，有效排查治理事故隐患。另一方面，要主动采取有效措施，制定对场内车辆和危险区域等在存在较大危险因素的设备设施和经营场所的安全管理制度，并通过加设安全防护措施和设置明显安全警示标志等方式，切实保障现场安全，进一步确保企业的安全生产经营。

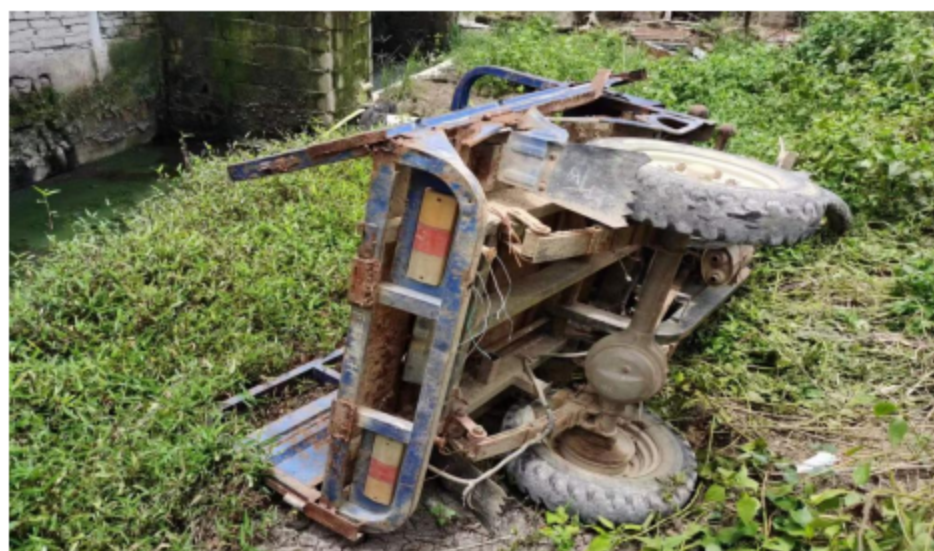
（图 3）

事故现场三轮摩托车侧翻到斜坡底部猪栏#3 北面墙边，事故三轮车侧卧，车头朝西南方向，车尾朝东北方向。（见图 3）

事故发生后，陆河公安局交通警察大队交管股委托广东华正司法鉴定所对事故涉及车辆检验鉴定，形成《广东华正司法鉴定所痕迹司法鉴定意见书》（粤华正司鉴所〔2023〕痕鉴字第1028号），结果如下：无号牌三轮摩托车前轮制动功能失效系此次事故碰撞形成的、后轮制动功能有效；转向系及行使系符合《机动车运行安全技术条件》（GB7258-2017）的相关规定；前照灯脱落系此次事故形成
