# 市城区海滨大道西段及周边支路市政工程项目 “ 12· 9”一般事故调查报告

市城区海滨大道西段及周边支路市政工程项目  
“12· 9”一般事故调查组

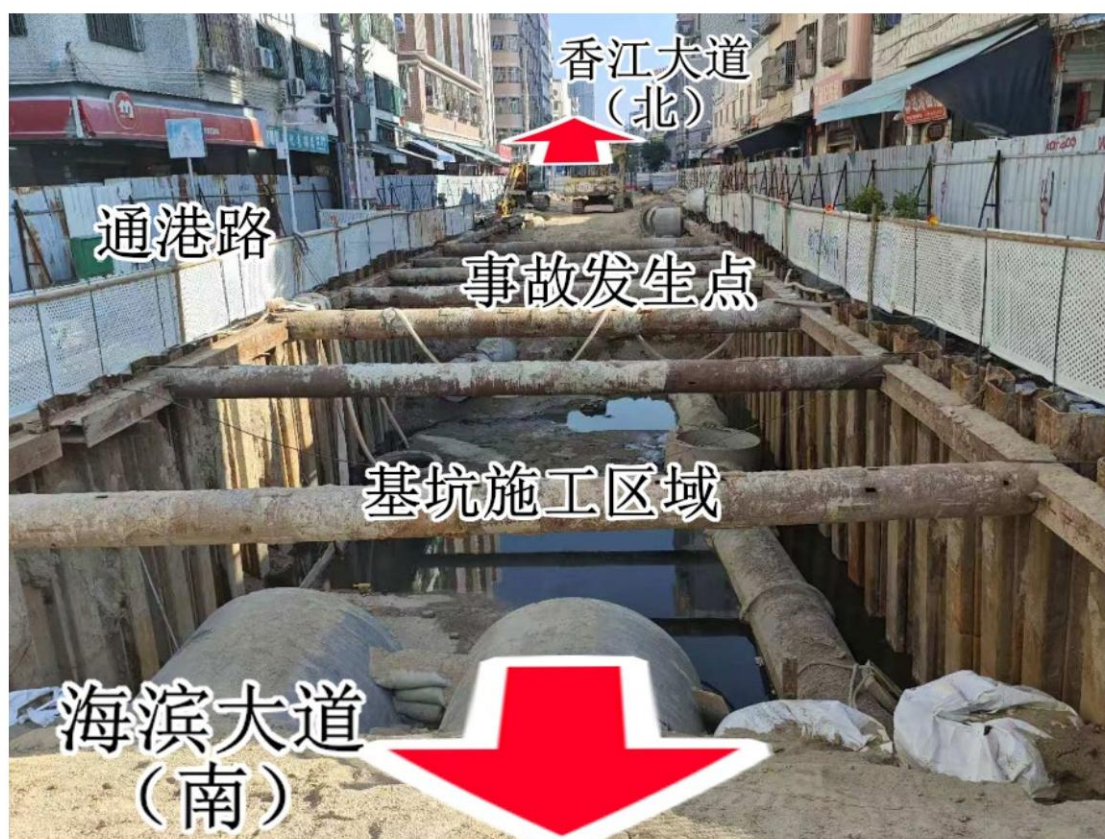
图1 事故现场照片

通港路 k0+180-k0+240 段雨污水管道施工基坑宽 7.8 米，开挖深度 3.5-4.0 米，采用 9 米III拉森静压钢板桩支护施工，设置 d203\*8mm 的横撑。现场施工区域使用硬质围蔽进行封闭施工，施工基坑周边采用硬质防护并设置安全警示牌，上下基坑设置安全梯（见图 1）。

2. 由于通港路施工路段临近海边，地下水位较高，且地下水位受涨退潮的影响较大，基坑内长期有较多的积水需反复排水，基坑内作业层面湿滑，容易造成作业人员滑倒。
