# 陆河河口陆河县景田综合实践活动教育 基地“5·20”一般高处坠落 事故调查报告

编制单位：陆河河口陆河县景田综合实践活动教育基地“5·20”

一般高处坠落事故调查组

编制时间：2025 年 10 月 18 日

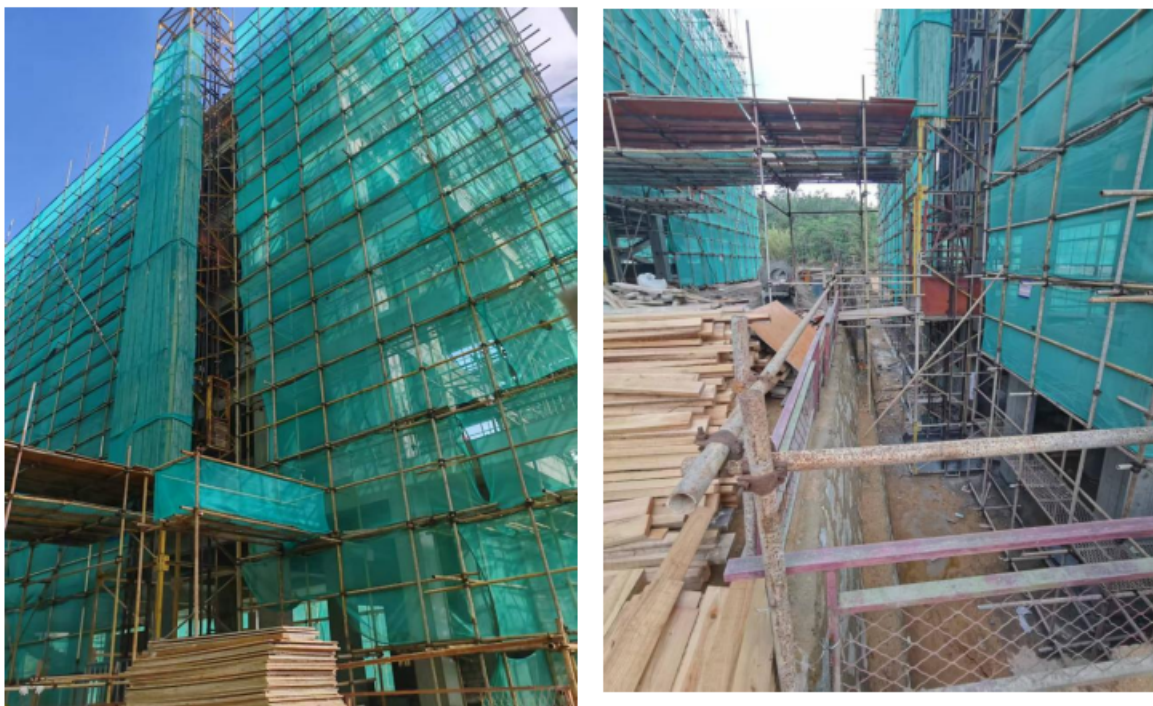
图 1 事故现场图

工程项目名称：陆河县景田综合实践活动教育基地建设项目（以下简称景田教育基地建设项目），位于汕尾市陆河县河口镇北中村宜笏村红色欢乐谷 AAA 景区，总建筑面积为 5581.92 m<sup>2</sup>，工程总造价 960 万元，建设内容为两栋六层宿舍楼，分别为 1#楼及 2#楼，主要结构类型为钢筋混凝土框架结构，结构设计使用年限 50 年，项目发改备案代码：2405-441523-04-01-591904，未取得工程规划许可证，未办理施工许可证和质量安全监督注册手续。该项目建设单位于 2025 年 1 月 17 日与广东吉盛康建设有限公司签订《陆河县景田综合实践活动教育基地项目委托监理合同》，由公司法定代表人朱某任项目总监理工程师；于 2025 年 2 月 25 日与汕尾市广业建筑安装工程有限公司签订《陆河县景田综合实践活动教育基地工程施工合同》，余某为项目负责人，全权负责工程相关事宜；2025 年 3 月 7 日，汕尾市广业建筑安装工程有限公司进场开工建设，截至事发时，项目 1#楼已建设至主体结构四层梁板，2#楼已建设至主体结构六层梁板，两栋楼分别安装一部物料提升机（均未办理使用登记手续），涉事建筑为 2#楼，涉事设备为 2#楼物料提升机，现场见图 1。

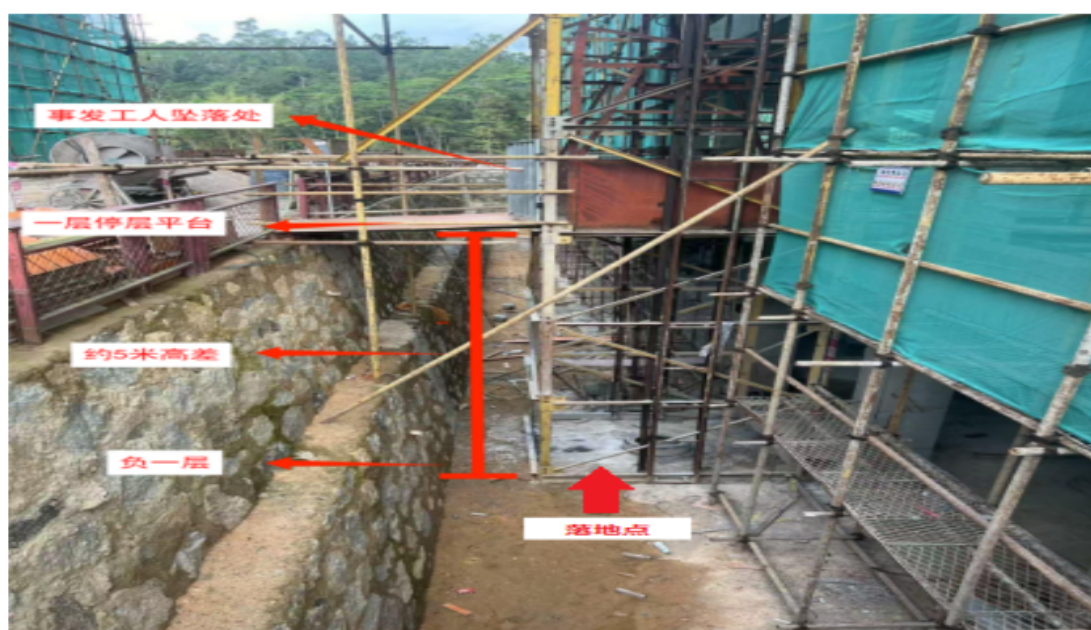
图 2 事故现场图

事故现场位于景田教育基地建设项目2#楼物料提升机负一层基座处，死者发生坠落处位于2#楼物料提升机一层停层平台

进料口，物料提升机一层停层平台进料口距离负一层基座处垂直高度为 4.75 米<sup>[1]</sup>（见图 2）。事发物料提升机周围未张贴相关操作规程、合格证和检修记录；物料提升机未设置停层平台门和吊笼门（见图 3）；施工现场物料提升机操作警示标志缺失，且未设置楼层标志（见图 4）；物料提升机遥控器摆放在提升机电箱旁，未安排专人操作，现场工人可随意操作使用（见图 5）。

1. 作业工人傅某甲安全意识淡薄，未规范佩戴安全帽，违反管理规定，擅自违规使用已被责令暂停使用的物料提升机，在使用物料提升机运送物料时，未先确认物料提升机吊笼停靠位置，踏空从进料口坠落至负一层基座受伤，经抢救无效后死亡。

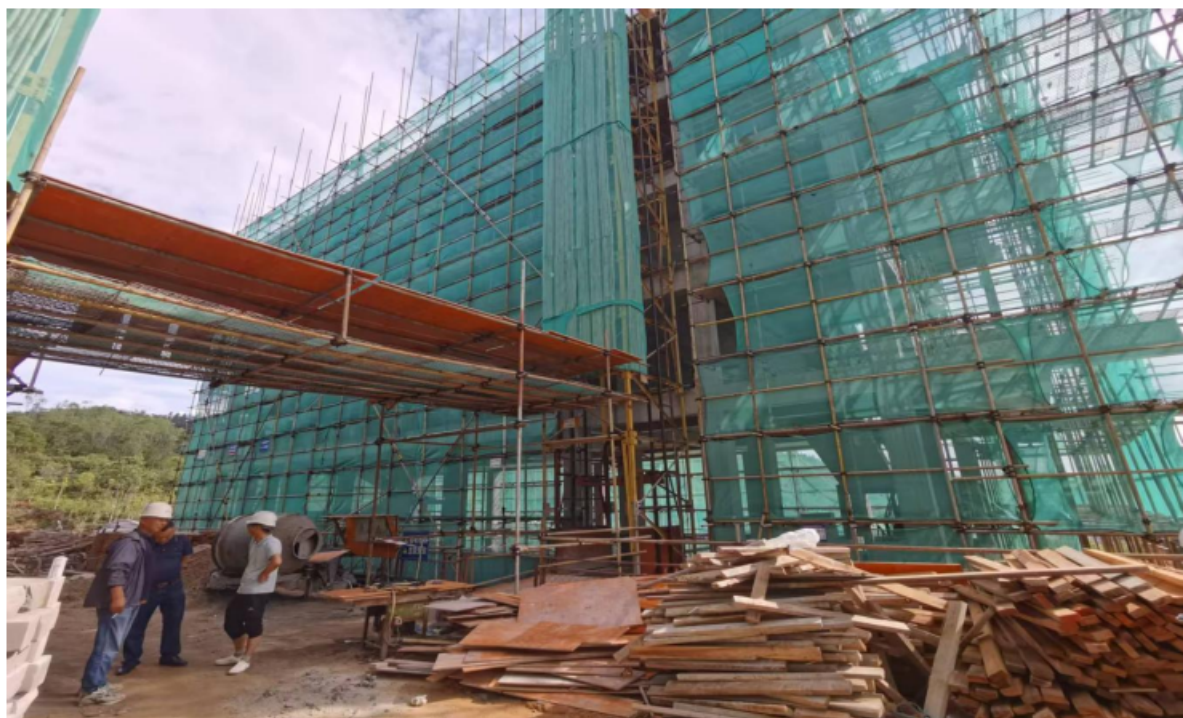
图 3 2#楼物料提升机 1 楼入料口图

2. 施工单位使用不符合安全规范的物料提升机（无安装使用手续、未按规定设置停层平台门和吊笼门）。

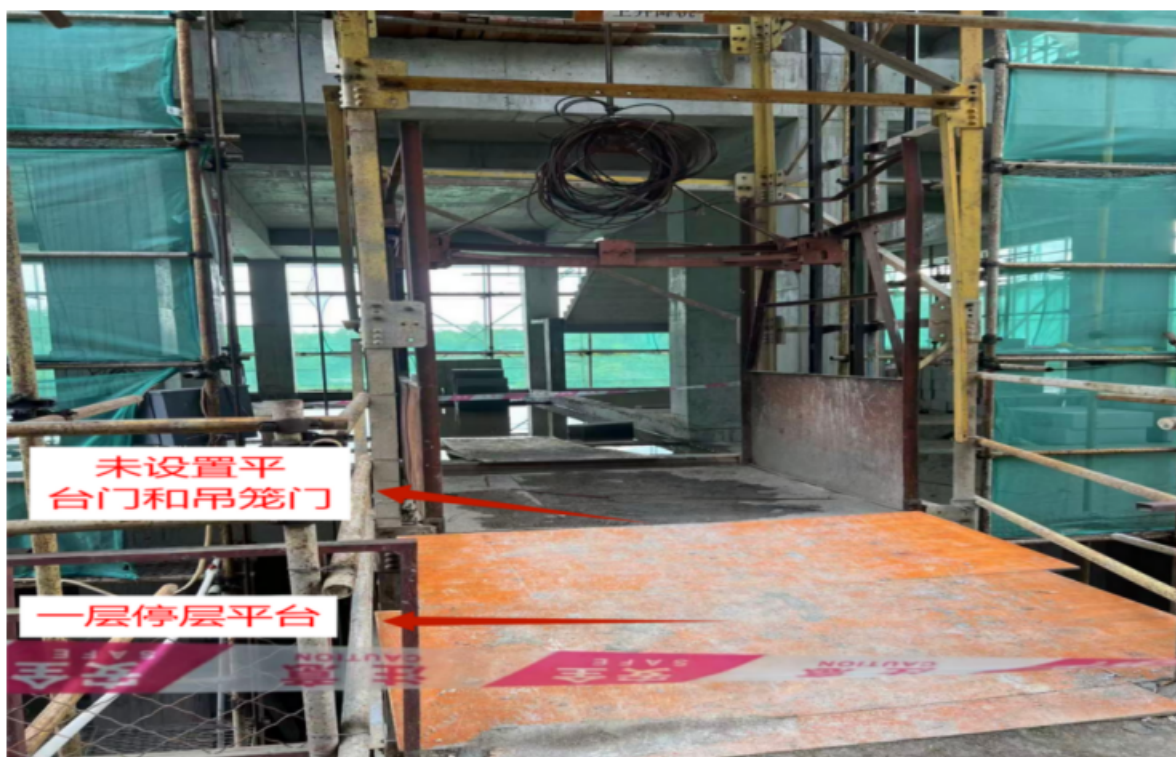
图 4 2#楼物料提升机周边状况

涉事 2#楼物料提升机类型属于特种设备建筑起重机械的一种，为双导轨井架式，以卷扬机为动力，钢丝绳提升吊笼沿井架内导轨垂直运行（见图 4）。整机安装高度为 28.5 米，吊笼尺寸（长×宽×高）1.8m×1.8m×2.3m，标准节尺寸（长×宽×高）2.1m×2.1m×1.5m。该设备外观残旧，立杆、斜杆角钢锈迹明显，钢丝绳、导轨组、滑轮组等关键部位表面润滑脂层缺失。整机铭牌缺损，表面被砂浆大面积附着，形成硬质层导致部分信息模糊无法读取（见图 6）。铭牌能读取的信息显示此机型号为 SSD100，提升速度为 50m/min，额定载重量 1000kg，生产厂家为广东省佛山市南海区聚龙建设机械有限公司，生产日期 2020 年 11 月。物

料提升机无安装使用手续，未设置停层平台门和吊笼门，无操作规程、警示标志缺失、无楼层标志（见图4），未安排专人操作。
