# 陆河河田“6·24”排水管道作业一般 窒息事故调查报告

编制单位：陆河河田“6·24”排水管道作业一般中毒事故调查组

编制时间：2025 年 10 月 26 日

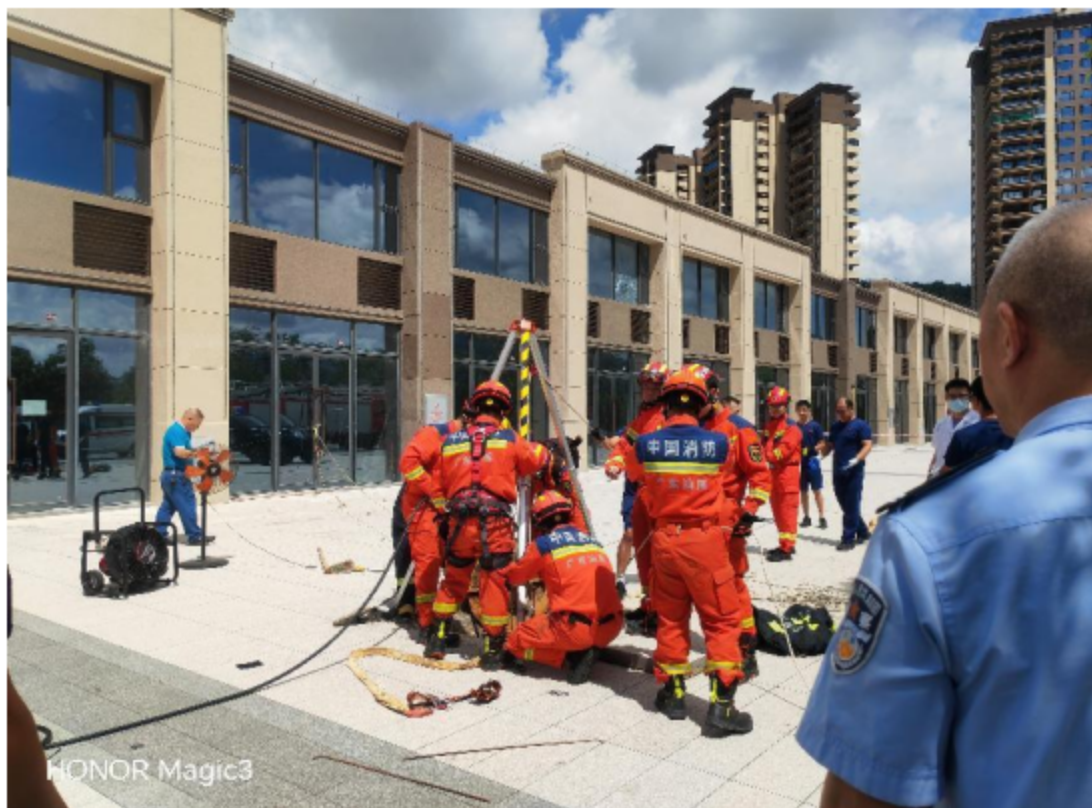
图 1 事故救援现场图

彭某某于 10 时 27 分从井内被救起，由 120 救护车送往县人民医院救治，黄某某于 10 时 34 分被救起，由 120 救护车送往县人民医院进行救治，两人于 11 时许经抢救无效死亡。事故现场救援情况见下图 1。

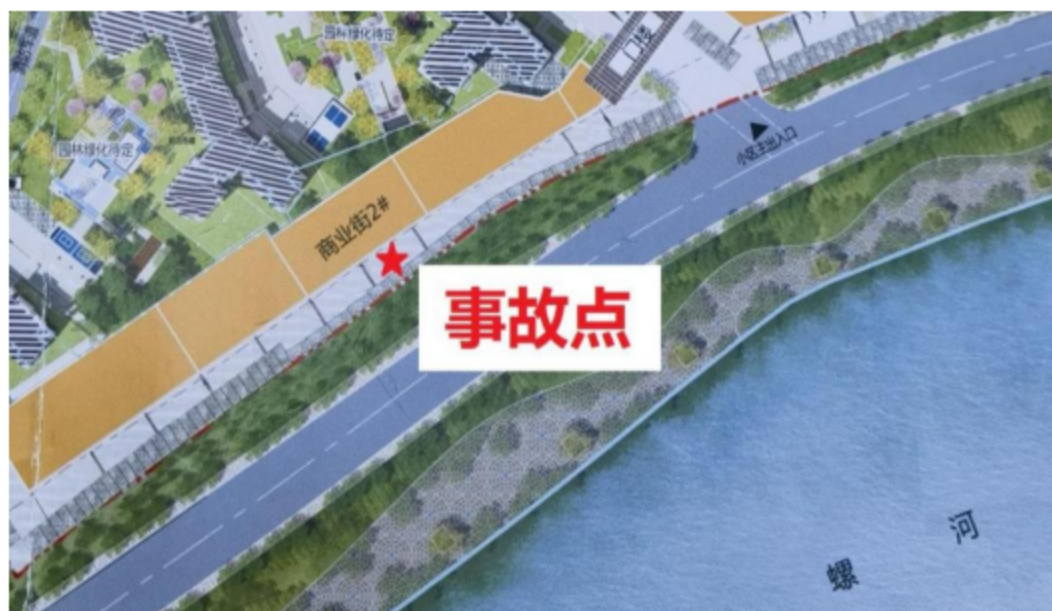
图2 事故点示意图

事故现场位于陆河县河田镇螺河西路某小区商铺门前一处排水管道检修井（见图 2），检修井口直径约 0.7 米（见图 3）、深度约 4.8 米（见图 4），事后经对事故检修井内的气体检测，检测结果（见图 5）为氧气含量为 7.9%VOV<sup>[1]</sup>，一氧化碳含量为 16ppm，可燃气体含量为 0%LEL，硫化氢含量为 0ppm，经对事故现场及周边勘查，事故现场周围 3 米内放置有一把锄头、四根弯头钢筋（用来打开井盖的工具）；事发检修井口周边未见其他安全防护用品、救援装备和气体

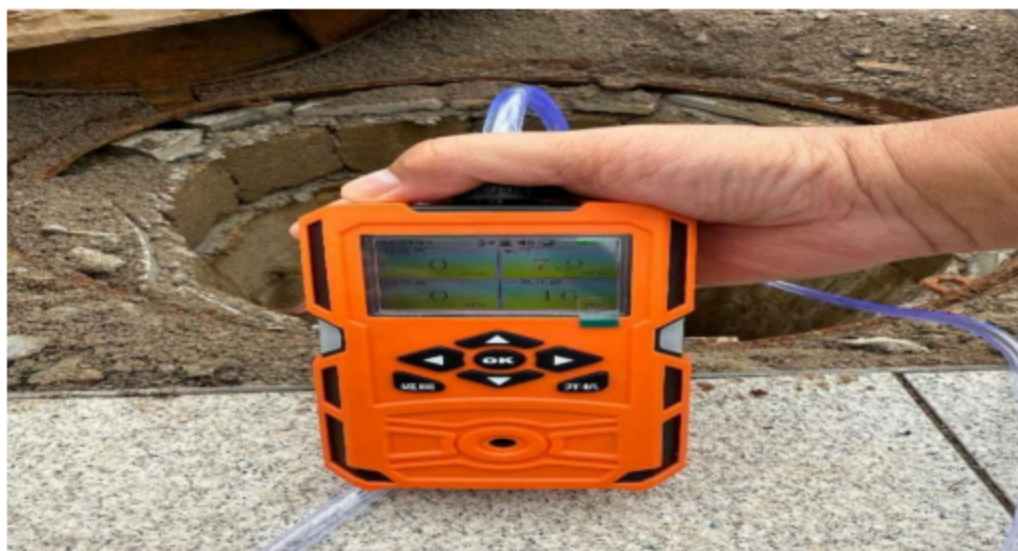
图 5 检修井内气体检测示意图

[1] 《有限空间作业安全指导手册》空气中氧含里的体积分数约为 20.9%，氧含里低于 19.5%时就是缺氧。缺氧会对人体多个系统及脏器造成影响，甚至使人致命。空气中氧气含里不同，对人体的影响也不同（表 2-1 不同氧气含里对人体的影响：氧气含里（体积浓度）为 6~8%：4~5min 通过治疗可恢复，6min 后 50%致命，8min 后 100%致命。

施工单位未执行有限空间（危险作业）安全管理规定，落实现场管理措施，作业人员安全意识淡薄，进行冒险作业、救援人员盲目开展营救，导致作业人员和救援人员进入有限空间后缺氧窒息死亡，是事故发生的直接原因。

有限空间作业单位需严格管控现场作业全过程：一是严格作业审批，落实“先通风、再检测、后作业”原则，作业前必须办理有限空间作业票，经现场负责人、监护人员签字确认后方可开工；二是强化现场监护，明确专人担任现场监护人，全程坚守作业现场，实时监测作业环境变化，严禁擅自离岗或降低监护标准；三是配齐防护装备，为作业人员配备符合标准的防毒面具、空气呼吸器、安全带等防护用品，确保装备性能完好并教会正确使用方法；四是做好应急准备，在作业点附近配备应急救援器材，制定专项应急预案并定期演练，确保发生意外时能快速响应、科学施救；五是加强协作管理，若涉及多个单位交叉作业，需签订安全管理协议，明确各方责任边界，避免因职责不清导致监管漏洞。
