陆河新田“10·28”一般高处坠落事故 调查报告

编制单位：陆河新田“10·28”一般高处坠落事故调查组

编制时间：2025年1月4日

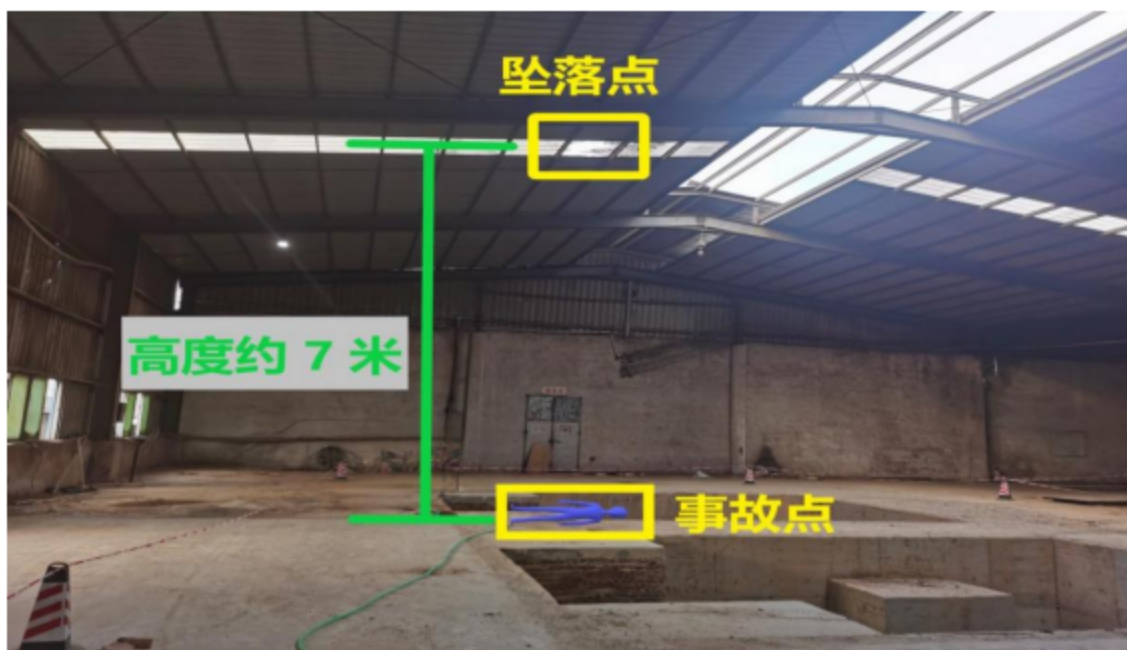
图 1 事故现场图

事故现场位于嘉冠公司生产厂房西北侧（锅炉房南侧处），水泥地面，地面建有四个设备安装基坑（图1），事故中心现场位于其中一个基坑的西侧上面边上，厂房棚顶瓦面为铁皮和塑料采光瓦，棚顶距离地面约7米^[1]，经对该厂房现场勘查，现状如下：1.作业现场各类警示标志缺失；2.事发厂房棚顶一处透明采光瓦有一长约90厘米、宽约60厘米不规则的洞口（图2），厂房内西北侧地面上有血迹；3.事发厂房棚顶透明采光瓦洞口周边未见有作业工具及安全防护设施（如安全防护网、安全带等）；4.事发厂房西侧墙外通道处搭设一脚手架至厂房瓦面边缘，脚手架与墙体未有效连接（图3），存在倾倒隐患，脚手架周边放置有部分旧彩钢瓦。

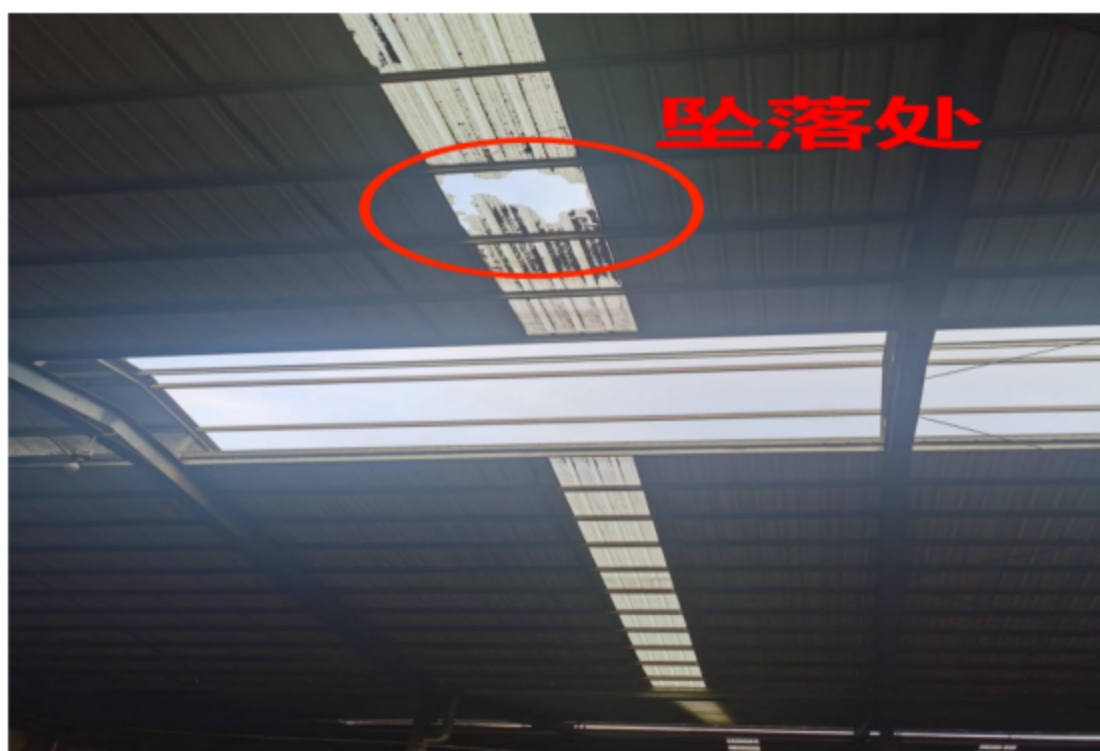
图 2 事故现场图

事故的直接原因是：黄某安全意识淡薄，违反管理规定擅自进入高处作业区域^[3]休息，不慎踩破因长期受日晒雨淋老化的采光瓦，从厂房棚顶坠落致地面受伤，经抢救无效后死亡。
