陆河新田某种养殖专业合作社“7·8” 一般车辆侧翻事故调查报告

编制单位：陆河政府事故调查组

编制时间：（2023年12月29日）

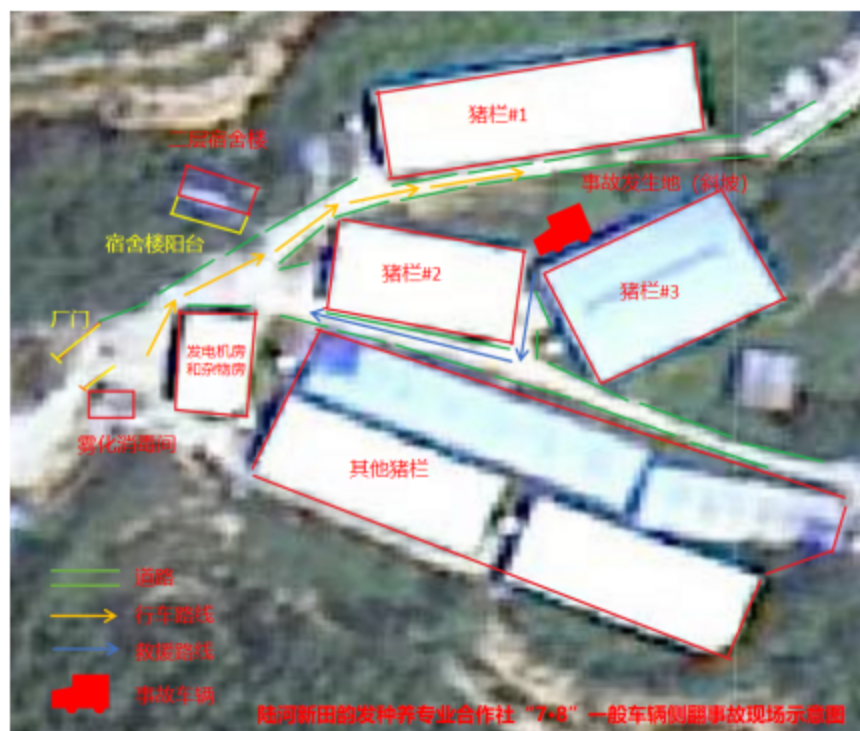
(图 4)

2023年7月8日18时30分许，正在陆河新田某种养专业合作社宿舍二楼东南侧阳台洗衣服的员工颜某听到刘某的一声呼叫，便朝呼叫声望去，发现一辆三轮摩托车已侧翻猪栏#3北面墙边。员工颜某立即告诉了同在宿舍二楼的员工陈某，员工陈某立即下一楼并朝事故发生地跑去，途中挥手呼喊求救。此时，位于陆河新田某种养专业合作社大门口附近的张某与员工张某圣和位于猪栏#1门口处员工张某容闻声朝事故发生地跑去。事故现场发现刘某左小腿被三轮摩托车压住，随后，员工陈某将三轮摩托车抬起，由员工张某圣将刘某从三轮摩托车底拉出。此时张某立即到陆河新田某种

养专业合作社大门口外将私家车驶至猪栏#2 西侧空地上。而后员工陈某和员工张某圣两人将刘某抬出至张某私家车后排座。接着，由员工张某容驾驶车辆、张某坐副驾驶、员工张某圣坐后排座一起将刘某送往陆河第一人民医院急救。途中，张某分别于 18 时 41 分 33 秒、18 时 44 分 37 秒、18 时 48 分 53 秒、18 时 56 分 04 秒拨打了四次 120 急救电话，未等救护车接救，直接于 19 时 23 分许将刘某送至陆河第一人民医院入院急救。入院后，张某通知了刘某家属，刘某家属于 21 时 36 分 33 秒报警。陆河公安局新田派出所于 21 时 37 分 38 秒接到警情后，立即组织 3 名警察出警，于 21 时 47 分 16 秒到达事故现场，拉警戒线保护事故现场并开展现场勘验等工作。（事故救援路线示意图见图 4）
