陆河县河田镇“11·22”坍塌事故 调查报告

2021年11月22日上午9时50分许，陆河县城污水二期建设工程河东片区塘背路段（塘背村40号）工地发生沟槽坍塌事故，造成1人重伤，直接经济损失约30万元。

1.基本情况。工程名称：陆河县城污水系统二期建设工程（二期）；工程地点：陆河县城范围内；汕头市潮阳建筑工程总公司为中标公司；工程内容：铺设污水管网长度约20221m；其中，城东片区管道长度为5193m；施工工期为一年（2021年7月6日至2022年7月5日）；工程总造价：5086.12万元。

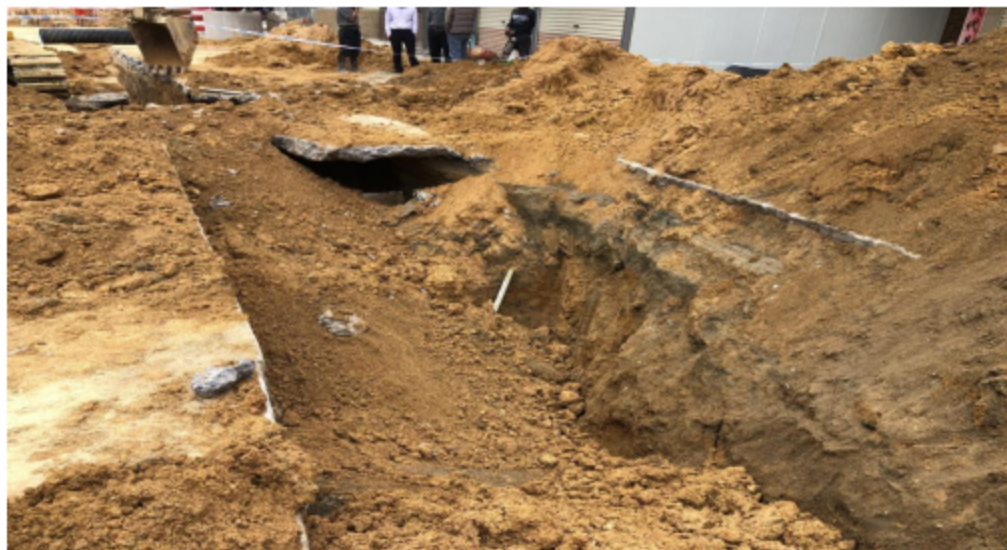
(图 1)

涉事地点位于陆河县河田镇河东塘背村40号前陆河县城污水系统二期建设工程城东片区塘背段开挖的沟槽中，沟槽宽80cm，深度2.8—3m，坍塌面积约18m²。1名作业人员在沟槽底测量时被坍塌土方掩埋，导致受伤。（事故现场部

分情况见图 1-2)
